RELATÓRIO SEMESTRAL DE ANDAMENTO DOS PROGRAMAS DO PLANO BÁSICO AMBIENTAL DA UHE SÃO JOSÉ

JULHO A DEZEMBRO / 2015

GERENCIAMENTO AMBIENTAL:

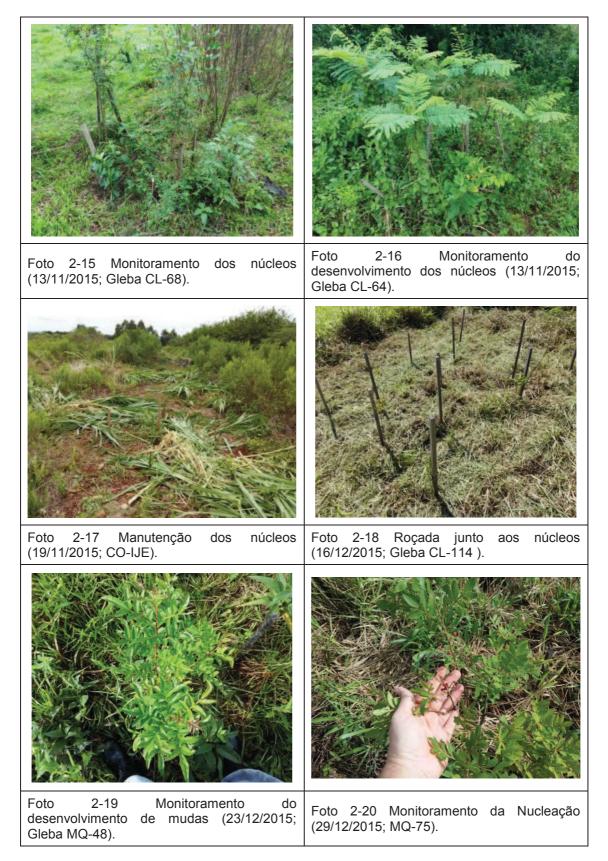
Foto 2-14 Monitoramento do desenvolvimento dos núcleos (14/10/2015; Gleba CL-152).

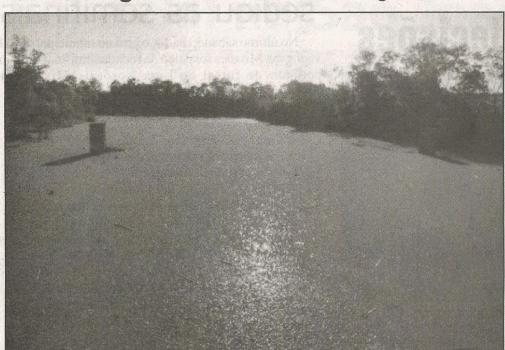
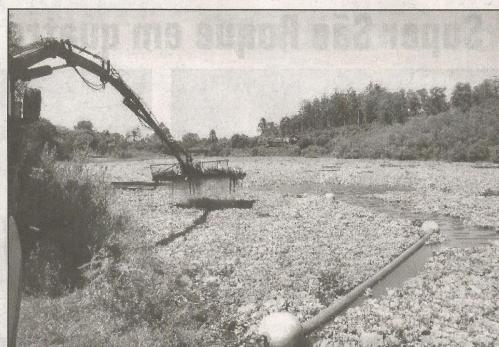
Início da remoção de macrófitas no Arroio Encantado em outubro/2015

A Ijuí Energia S. A. informa a população do município de Cerro Largo que iniciou no mês de outubro, mais uma vez, a remoção das macrófitas aquáticas presentes nos arroios Encantado e Santa Bárbara, inclusive na Esquina Gaúcha.
